FSB... / FSC...
Raccordement du tableau de commande OEtroCom 1
(Colis MY409)

N° ITOE0179

08/09/2015

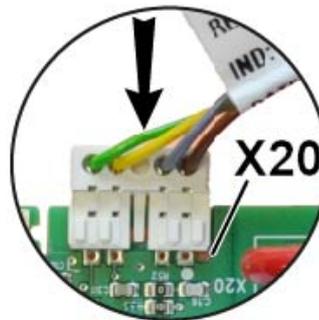
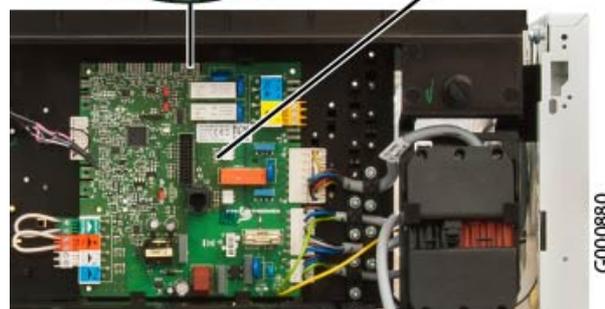
Raccordement correct :

⚠ ATTENTION : Pour éviter toute détérioration de la carte électronique CU (unité centrale), veiller au raccordement correct du câble provenant du tableau de commande OEtrocom 1 :

Raccorder le câble du tableau de commande sur le connecteur **X20** de la carte **CU** :

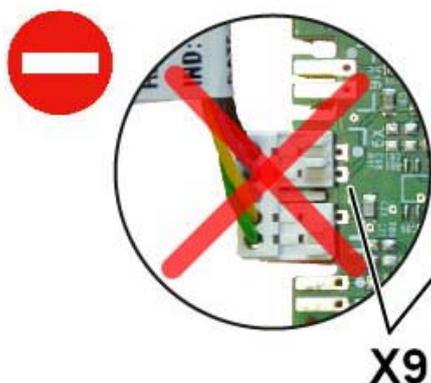
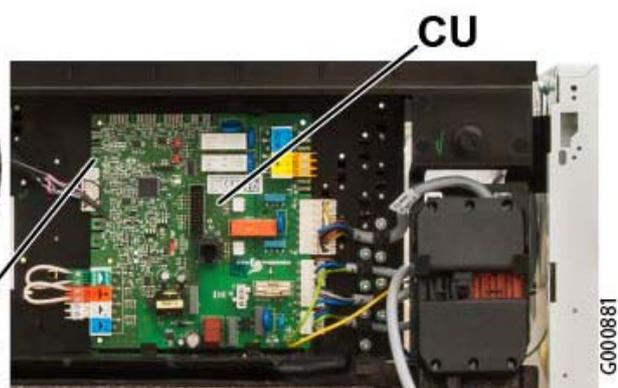
Raccordement incorrect :

⚠ En cas de raccordement du tableau de commande OEtroCom 1 sur le connecteur X9 de la carte CU et en cas de mise sous tension, l'erreur B31 (ERREUR TAS) apparaît : la carte CU a été endommagée et doit être remplacée !
