Les pompes à chaleur
OenoviaPac Colonne-2C (MHX-4)
Nouvelle unité extérieure
AWHP 4.5 MR (Colis EH616)

N° ITOE0194-fr

15/11/2016

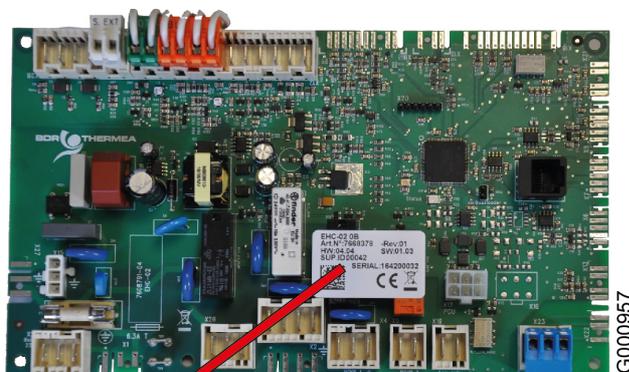
- Evolution de la version programme de la carte
- Nouvelle référence de la carte
- Modification de l'étiquette
- Rajout du nom de carte sur l'étiquette

Description	Ancienne carte	Nouvelle carte
Art N°	Référence de la carte	7608761	7668378
Rev	Indice de la carte	06	01
SERIAL	Date de fabrication	YWWXXXX	YWWXXXX
HW	Version hardware	04.04	04.04
SW	Version software (programme)	01.01	01.03
"NNNNNNNN"	Nom de carte	- (absent)	EHC-02 0B

i Pièces de rechange : Les cartes EHC-02 nouvelle version, sont disponibles au Centre pièces de Rechange (Référence **7668378**)

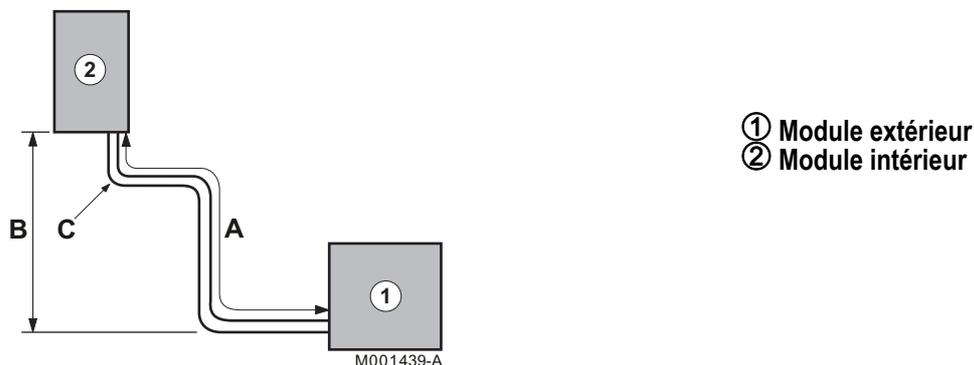
Vérifier que la différence de hauteur entre les appareils intérieur et extérieur, la longueur du tuyau de réfrigérant et le nombre de coudes permis dans le tuyau se situent au sein des limites reprises dans le tableau ci-dessous.

Modèle	Longueur minimale (un sens) A	Longueur de tuyau autorisée (un sens) A	Différence de hauteur max. B	Nombre de coudes max (un sens) C
AWHP 4.5 MR	Minimum 2 m	Max 30 m	Max 30 m	Max 10

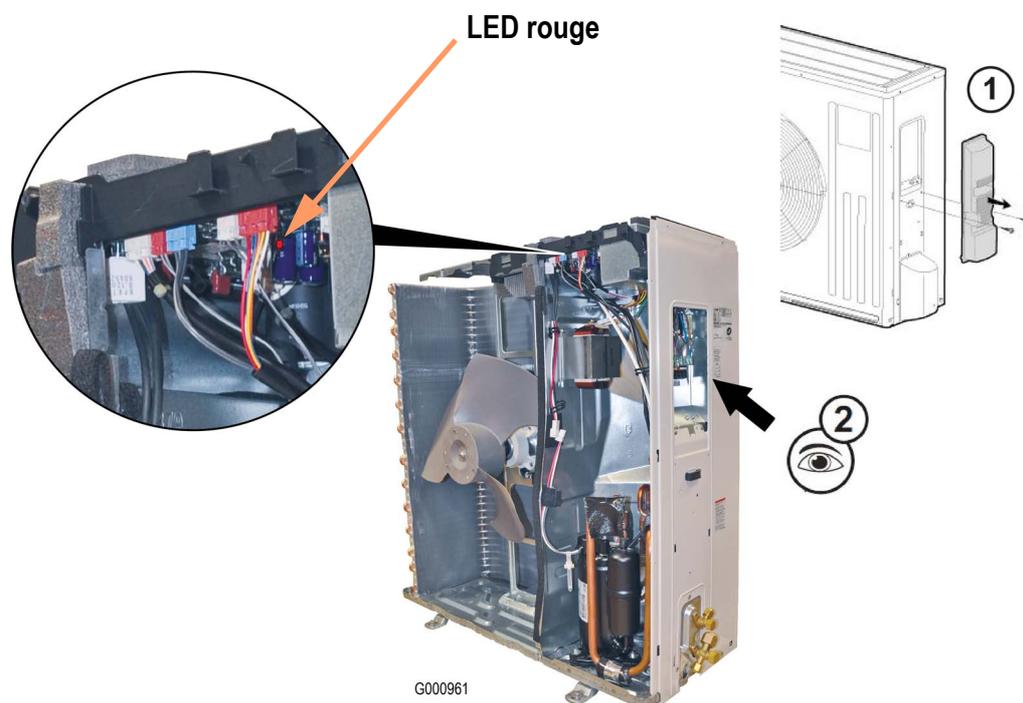
Les informations données par la carte de ce module extérieur sont indiquées via le clignotement d'une seule led rouge.

i Le nombre de clignotements successifs et temps de pause, correspond à une information.
La signification des clignotements successifs est indiquée dans le tableau ci-après.

Défauts	Indication de la LED rouge	Origine du défaut	Description	Vérification / solution
L'unité extérieure ne fonctionne pas	1 clignotement toutes les 2,5 secondes	Carte puissance du groupe extérieur	Protection surintensité activée 3 fois consécutivement, 1 minute après le démarrage compresseur	<ul style="list-style-type: none"> ▶ Reconnecter le connecteur du compresseur ▶ Vérifier le système inverter et le compresseur ▶ Vérifier les vannes d'arrêt
		Sondes de température	Sonde de température refoulement en court-circuit ou ouverte durant le fonctionnement compresseur	Vérifier les sondes de température du groupe extérieur.
			Sonde de température ailettes, dégivrage, carte puissance, extérieure ou ambiante en court-circuit ou ouverte durant le fonctionnement compresseur	
	Pilotage du groupe extérieur	Données de la carte illisibles	Remplacer la carte du groupe extérieur.	
	6 clignotements et 2,5 s de pause	BUS	Coupure de la communication entre le groupe intérieur et le groupe extérieur pendant plus de 3 minutes	Vérifier le câble bus. Remplacer la carte des groupes intérieur ou extérieur si l'erreur est à nouveau affichée

11 clignotements et 2,5 s de pause	Vanne d'arrêt fermée	Détection d'une vanne d'arrêt fermée par l'intensité compresseur	<ul style="list-style-type: none"> ▶ Vérifier la vanne d'arrêt ▶ Vérifier le circuit frigorifique et la charge de fluide frigo ▶ Vérification du détendeur électronique 	
16 clignotements et 2,5 s de pause	Anomalie dans le circuit frigorifique extérieur	Détection d'une vanne fermée ou d'incondensables dans le circuit frigo, basé sur les températures mesurées par les sondes de température du groupe intérieur et extérieur et par l'intensité compresseur	<ul style="list-style-type: none"> ▶ Rechercher les fuites sur les raccords frigo ▶ Vérifier les vannes d'arrêt ▶ Vérification du circuit frigorifique du groupe extérieur

Défauts	Indication de la LED rouge	Origine du défaut	Description	Vérification / solution
L'unité extérieure démarre et s'arrête 3 minutes de manière répétée	2 clignotements et 2,5 s de pause	Protection surintensité	Surintensité détectée par la carte puissance	<ul style="list-style-type: none"> ▶ Reconnecter le connecteur du compresseur ▶ Vérifier le système inverter et le compresseur ▶ Vérifier les vannes d'arrêt
	3 clignotements et 2,5 s de pause	Protection surchauffe refoulement	La température de refoulement compresseur est montée au-dessus de 116°C, ce qui a entraîné la coupure du compresseur. Le compresseur redémarre au bout de 3 minutes si la température indique moins de 100°C	<ul style="list-style-type: none"> ▶ Vérifier la vanne d'arrêt ▶ Vérifier le circuit frigorifique et la charge de fluide frigo ▶ Vérification du détendeur électronique
	4 clignotements et 2,5 s de pause	Protection surchauffe température du radiateur de la carte puissance	La sonde de température de la carte inverter dépasse 72-85°C	<ul style="list-style-type: none"> ▶ Vérifier les alentours de l'unité extérieure ▶ Vérifier le passage d'air de l'unité extérieure ▶ Vérifier le moteur du ventilateur

5 clignotements et 2,5 s de pause	Protection HP	La sonde de température du module intérieur dépasse 70°C en mode chauffage. La sonde dégivrage dépasse 70°C en mode rafraîchissement.	<ul style="list-style-type: none"> ▶ Vérifier le circuit frigorifique et la charge de fluide frigo ▶ Vérifier les vannes d'arrêt
	8 clignotements et 2,5 s de pause	Anomalie dans l'alimentation compresseur	La sinusoïde de l'alimentation compresseur est déformée	<ul style="list-style-type: none"> ▶ Reconnecter le connecteur du compresseur ▶ Vérifier le système inverter et le compresseur
	10 clignotements et 2,5 s de pause	Moteur du ventilateur	Le ventilateur s'est arrêté 3 fois d'affilée, moins de 30 secondes après son démarrage	<ul style="list-style-type: none"> ▶ Vérifier le moteur du ventilateur ▶ Vérifier la carte inverter
	12 clignotements et 2,5 s de pause	Phases d'alimentation du compresseur	Problème de mesure des phases d'alimentation du compresseur	▶ Vérifier le système inverter et le compresseur.

13 clignotements et 2,5 s de pause	Tension continue	Problème de mesure de la tension continue.

Défauts	Indication de la LED rouge	Origine du défaut	Description	Vérification / solution
L'unité extérieure est en fonctionnement	1 clignotement toutes les 2,5 secondes	Baisse de fréquence suite à protection intensité	La fréquence compresseur diminue quand l'intensité absorbée dépasse 12A	L'unité extérieure fonctionne correctement, mais vérifier les points suivants : ▶ Vérifier le colmatage des filtres du groupe intérieur ▶ Vérifier un manque de charge de fluide frigorigène ▶ Vérifier si la circulation d'air du groupe extérieur est by-passée
	3 clignotements et 2,5 s de pause	Baisse de fréquence suite à protection haute pression	La fréquence compresseur diminue quand la température de sortie eau dépasse 55°C	
		Baisse de fréquence suite à protection antigel en mode rafraichissement	La fréquence compresseur diminue quand la température de sortie eau passe en dessous de 8°C en mode rafraichissement

4 clignotements et 2,5 s de pause	Baisse de fréquence suite à protection température refoulement	La fréquence compresseur diminue quand la température de refoulement compresseur dépasse 111°C	▶ Vérifier le circuit frigorifique et la charge en fluide frigo ▶ Vérifier le détendeur électronique ▶ Vérifier les sondes de température du groupe extérieur
	7 clignotements et 2,5 s de pause	Protection température de refoulement trop basse	La température de refoulement compresseur est inférieure à 50°C pendant plus de 20 minutes	▶ Vérifier le détendeur électronique ▶ Vérifier le circuit frigorifique et la charge en fluide frigo
	8 clignotements et 2,5 s de pause	Protection PAM: Modulation des pics d'amplitudes	La surintensité est évacuée dans le PFC: IC820 ou la tension atteint 394V ou plus. La protection s'arrête et redémarre	Ce n'est pas un fonctionnement anormal. La protection PAM est activée dans les cas suivants : 1. Brusque baisse de la tension d'alimentation (micro coupure) 2. Quand la tension d'alimentation est élevée.

9 clignotements et 2,5 s de pause	Mode vérification inverter	Le connecteur du compresseur est désactivé, le mode vérification inverter démarre	▶ Vérifier si le connecteur du compresseur est connecté convenablement ▶ Vérifier le système inverter et le compresseur

1. Retirer le panneau de service (2 vis)
 2. le clignotement est visible par l'ouverture.
- Dans le cas contraire, démonter également le panneau supérieur et le panneau avant de l'unité extérieure, pour visualiser le clignotement de la LED rouge.
