Information Technique

**Pompes à chaleur hybrides****OEcOil-Hybrid (200 XSL HYBRID)****Évolutions produit – Dépannage****FR**

N° ITOE0224-fr

02/07/2019

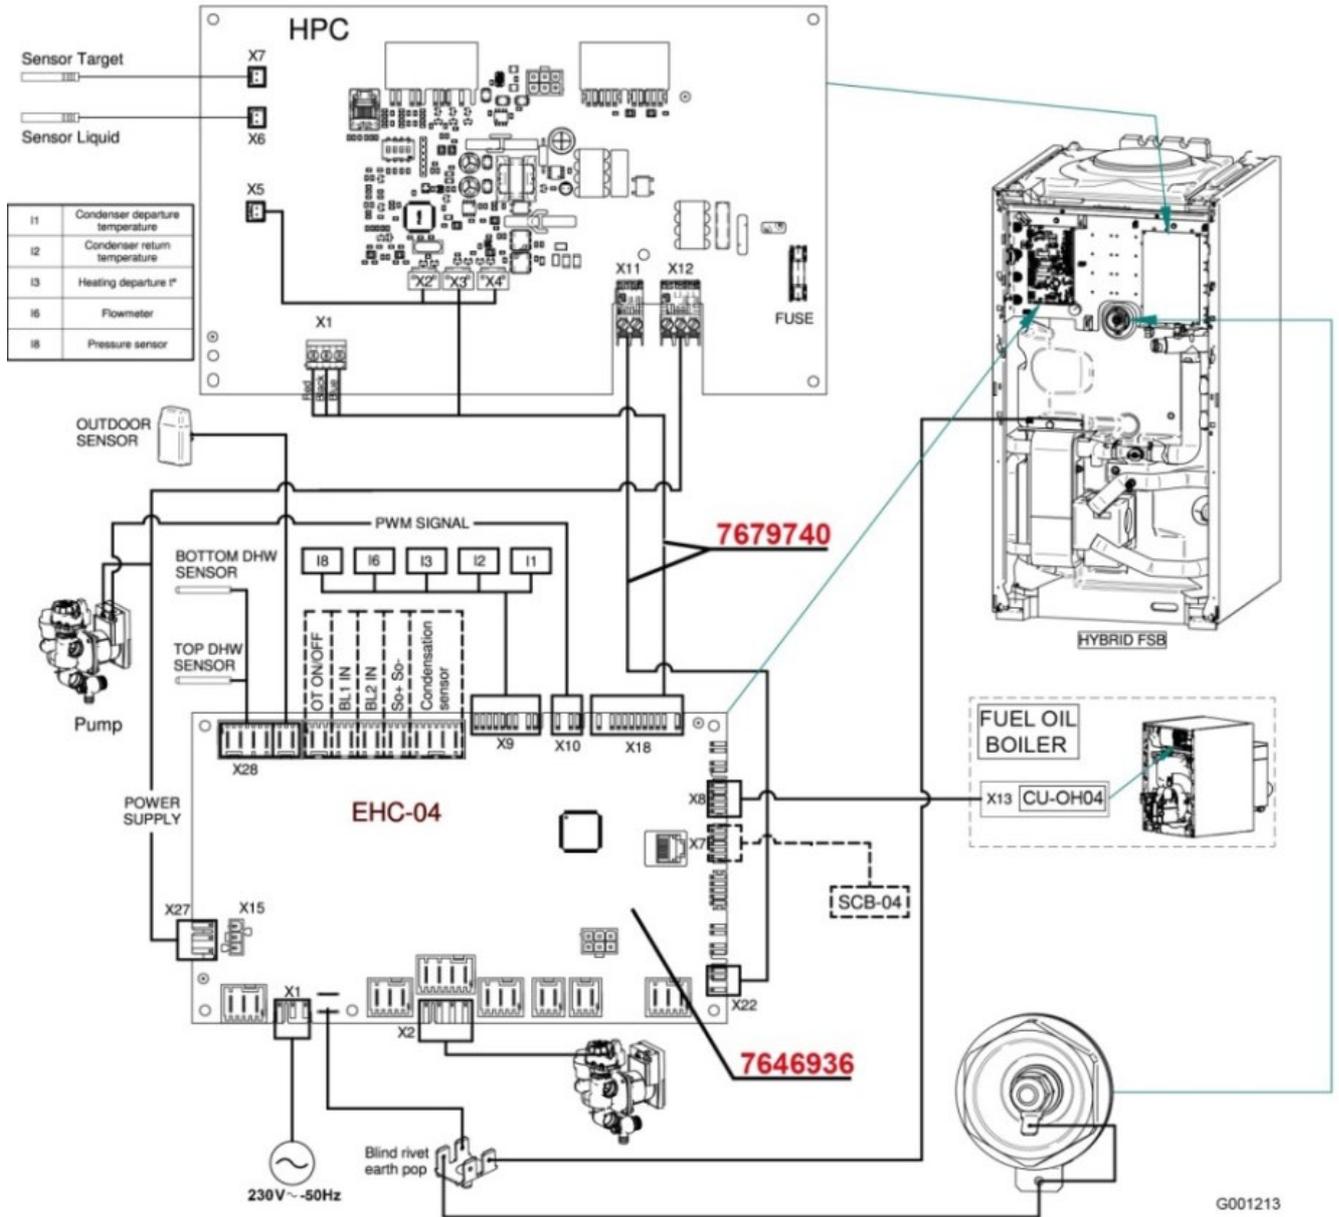
Mise en place de la nouvelle carte EHC-04 (7646936) + nouveau faisceau sur X22 (7679740) :

En cas de raccordement d'une carte option SCB-04, la **sonde extérieure** peut ne pas être reconnue par la carte **SCB04** (option 2<sup>ème</sup> circuit).

- Pas de valeur de pente (le paramètre **CP230** du menu **SCB04** n'affiche pas de valeur « ---- »),
- Pas de valeur pour le paramètre **CM210** ou **AM027** du menu **SCB04** (température extérieure / menu Information)
- Pas de régulation en fonction de la température extérieure : le **circuit B** suit la consigne maxi du circuit (50°C - paramètre **CP000**).

Pour remédier à ce défaut, remplacer la carte **EHC-02** et le faisceau raccordé sur le connecteur **X22** par la carte **EHC-04** et le **nouveau faisceau**, comme indiqué dans le tableau ci-dessous :

Carte électronique + faisceau à remplacer	Références à commander en pièces de rechange
<b>EHC-02</b> + <b>Faisceau (sur X22)</b>	- <b>7646936</b> : Carte électronique <b>EHC-04</b> + - <b>7679740</b> : Faisceau de liaison entre <b>EHC-04</b> et <b>HPC-01</b> (sur <b>X22</b> )
