i Complément et rectificatif de l'info technique ITOE0117 du 26/09/2011, suite à la mise à jour de la version de la carte SU-01.

La carte SU-01 passe de la version 127850/AC à la version 127850/AD.

i Additional information and correction of Technical Info **ITOE0117** from 26/09/2011, following the updating of SU-01 board.

The SU-01 board changes from version 127850/AC to version 127850/AD.

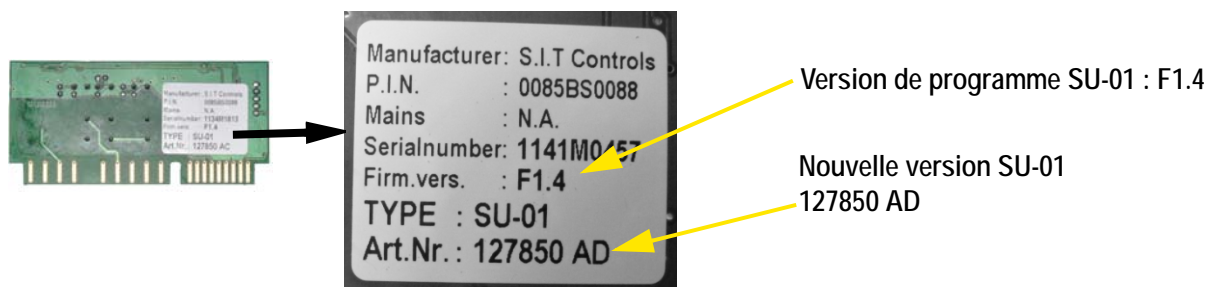
i Pour vérifier la version de la carte SU-01 : vérifier l'étiquette présente sur la carte SU-01 :

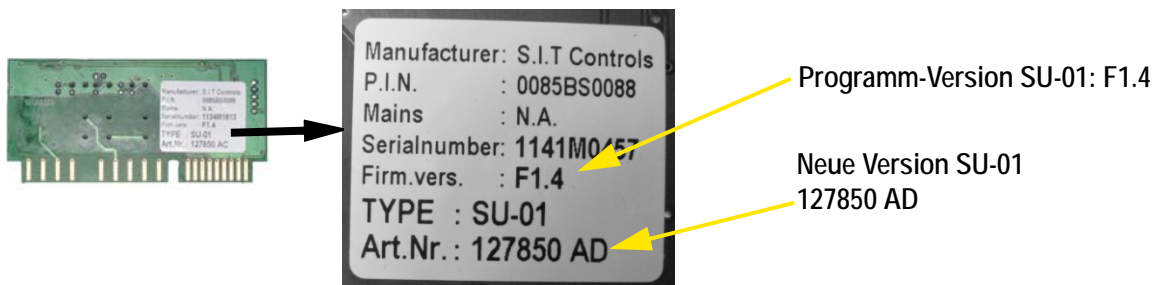
i Um die SU-01 Leiterplatte-Version zu überprüfen: Etikett auf der SU-01-Leiterplatte überprüfen:

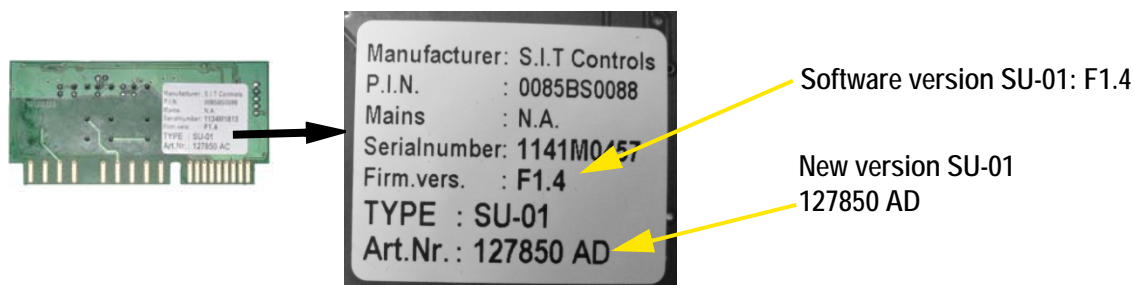
i To check the SU-01 PCB version: check the label stucked to the SU-01 board:
