Les pompes à chaleur
OenoviaPac Colonne-2C (MHX-4)
Nouvelle unité extérieure
AWHP 4.5 MR (Colis EH616)

N° ITOE0194-fr

15/11/2016

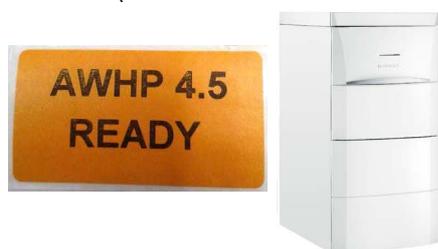
- **Module intérieur MHX-4/E 4-8 V200 :**
 - le programme de la carte électronique **EHC-02** passe en version **01.03** (Voir chapitre 2 ci-après). La référence de cette carte est également modifiée.
 - Les modules intérieurs avec cette nouvelle carte comportent l'étiquette ci-dessous "**AWHP 4.5 READY**" :
- i** Le module intérieur avec étiquette "**AWHP 4.5 READY**" reste compatible et utilisable avec les unités extérieures existantes (AWHP 4 MR – AWHP 6 MR – AWHP 8 MR)
