## Les chaudières de petite puissance à brûleur soufflé

### Chaudières condensation fioul PU/CU 150 Condens

### Réglage des électrodes

N° ITOE0064

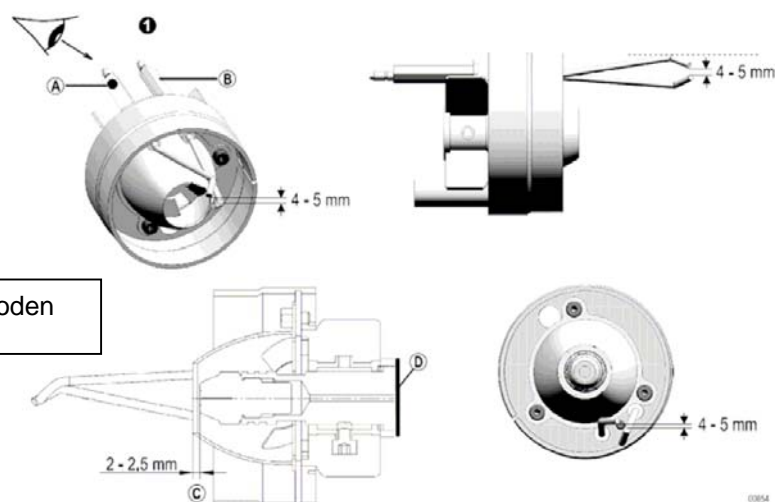
Im Sinne der ständigen Verbesserung unserer Produkten erleben die Elektroden der GTU C 120 Brennern verschiedene Änderungen ; die wichtigste davon ist die Benützung von ALUCHROM Y (speziell blaue Flamme, besserer Temperatur-Widerstand).

Bis Seriennummer 16014358 (Brennerproduktion bis Ende Februar 2006)	Ab Seriennummer 16014359 (Brennerproduktion von März bis Juli 2006)	Seit August 2006 (Brennerproduktion ab August 2006)
	zirka 500 Brenner betroffen		
Elektroden- Material	KANTAL D	ALUCHROM Y	ALUCHROM Y
Elektroden- Abstand	2 – 3 mm	2 – 3 mm	4 – 5 mm

Beim Besuch einer Anlage (Wartung, Reparatur) den Abstand der Elektroden überprüfen und ihn ändern wenn notwendig. Dies wird bei der Rückrufaktion durchgeführt (siehe ITOE0063).

Die Elektroden bleiben ein Abnutzungsteil dessen Ersetzen bei der jährlichen Instandhaltung notwendig ist.

Referenz der ALUCHROM Y Elektroden mit Kabeln : **200004650**
