### **Modification du filetage de la vis de fixation du volet et du volet voyant de porte foyer**

### Änderung des Gewindes der Blende- Befestigungsschraube und der Schauglasblende der Brennetür

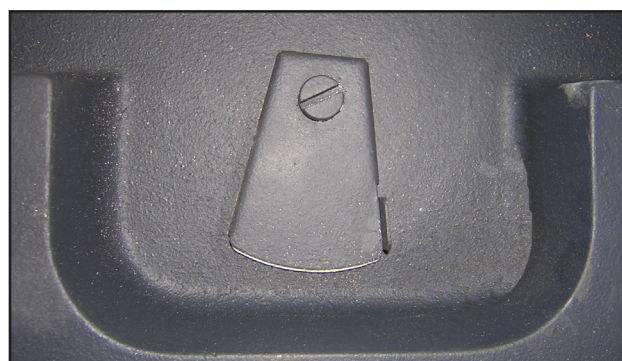
**Avant** : volet référence 8575-8925

- Le filetage de la vis de fixation du volet ne traverse plus la porte foyer (taraudage borgne).
- Un nouveau volet de voyant de porte a été mis en place sur les chaudières de type PK/PU/CU 150 et PU/CU 150 Condens.
- La vis de positionnement de l'ancien volet est de ce fait supprimée.

Le CPR livrera uniquement les nouveaux volets, ils sont entièrement compatibles avec les anciennes chaudières.

Attention : laisser la vis de positionnement en place lors du remplacement d'un ancien volet par un nouveau.

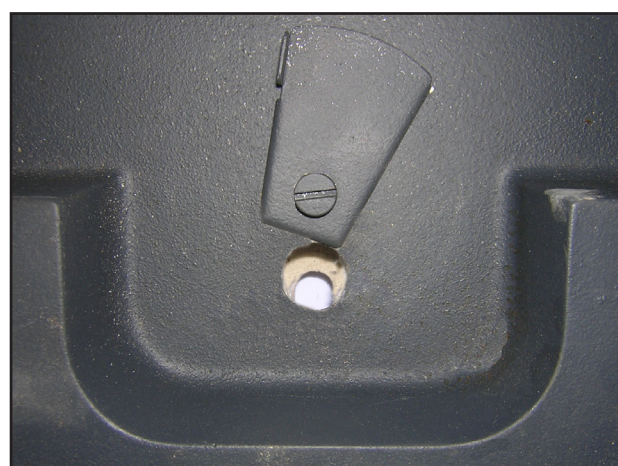
**Après** : volet référence 200006328

- La vis du volet ne risque pas de se gripper.
- Le nouveau volet permet un accès direct à la mesure et à la visualisation de flamme.
- De plus il supprime le risque d'opacité.

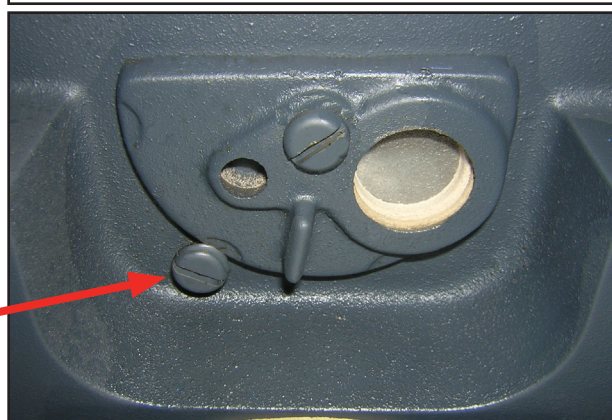
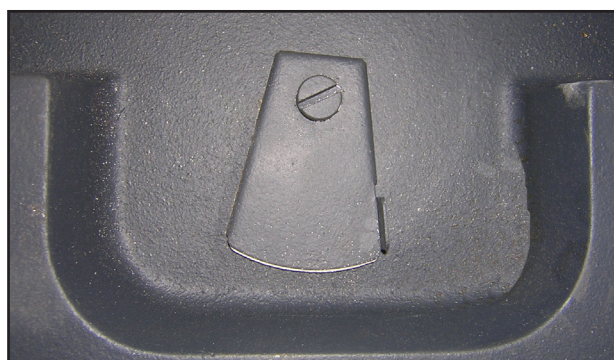
**Vorher** : Blende Referenz 8575-8925

- Das Gewinde der Blende-Befestigungsschraube geht nicht mehr durch die Brennetür.
- Eine neue Brennetür-Schauglasblende wird auf die Kessel des Typs PK/PU/CU 150 und PU/CU 150 Condens montiert.
- Die Positionierungsschraube der alten Blende wird dadurch abgeschafft.

Das Ersatzteillager wird nur noch neue Blenden liefern. Sie sind voll kompatibel mit früheren Kesseln.

Achtung : Positionierungsschraube am Platz lassen beim Ersetzen einer alten Blende durch eine neue.

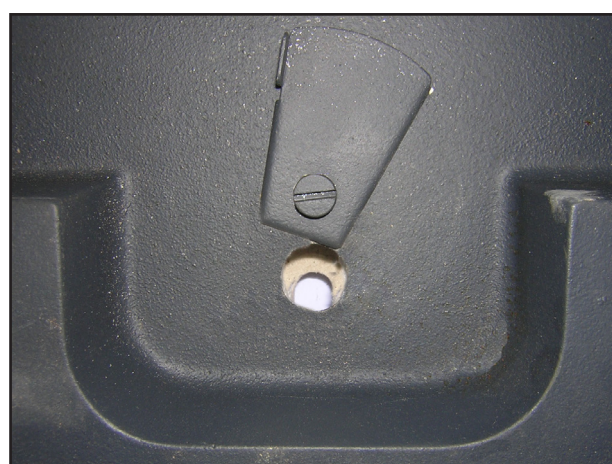
**Nachher** : Blende Referenz 200006328

- Die Blende-Befestigungsschraube tut sich nicht festfressen.
- Die neue Blende erlaubt einen direkten Zugang zur Messungen und Flamme-Ansicht.
- Dazu ist das Undurchsichtigkeitsrisiko beseitigt.
